RAV 2023/89

## Aansprakelijkheid wegbeheerder. Is de gemeente aansprakelijk voor een dodelijk verkeersongeval op een weg waar de dag van tevoren split is aangebracht dat nog niet is ingereden? Levert het aanwezige split een gebrekkigheid ex art. 6:174 BW op doordat er onvoldoende is gewaarschuwd?

Rb. Oost-Brabant 21-07-2023, ECLI:NL:RBOBR:2023:3775

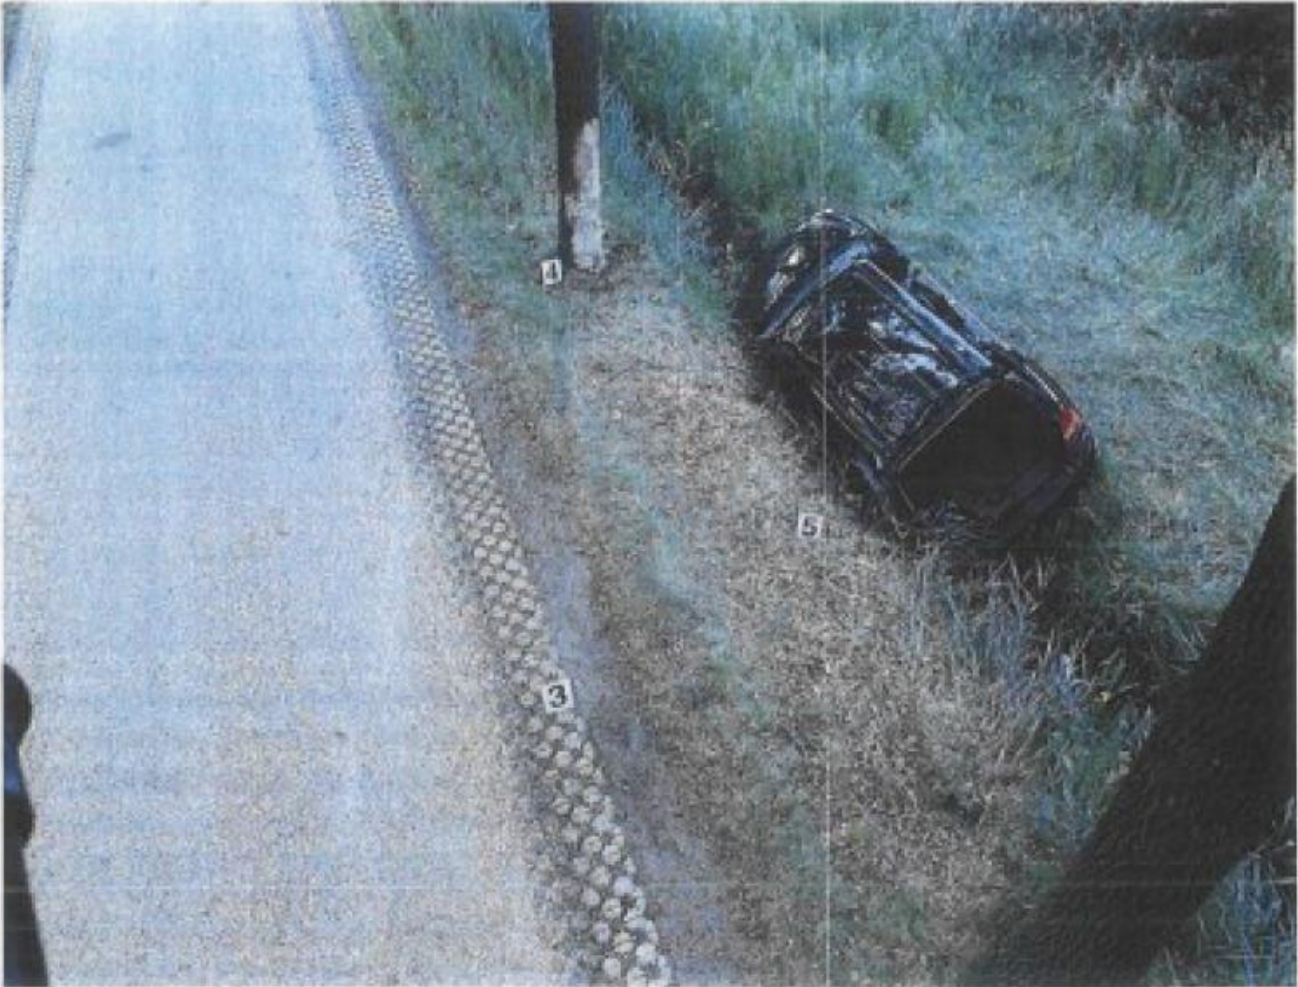
Op dinsdag 4 juni 2019, omstreeks 16:56 uur had er op de Kloosterdreef een éénzijdig ongeval plaatsgevonden. Een personenauto reed over de Kloosterdreef, gaande in de richting van de Biezen. Na een (flauwe) bocht naar links raakte de personenauto in de slip en botste met de linkerzijde tegen een boom, welke rechts naast de rijbaan in de grasberm stond. Door de botsing met de boom kwam de personenauto in de naastgelegen (droog staande) sloot tot stilstand.

Aangetroffen situatie

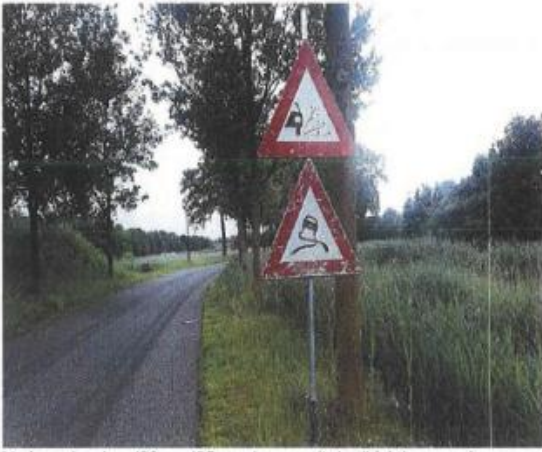
Na de (1e) bocht naar rechts was de rijbaan van de Kloosterdreef zeer recent voorzien van een (toplaag) split. De werkzaamheden werden voor de (1e) bocht naar rechts kenbaar gemaakt door middel van de verkeersborden volgens model J20 en model J25, van de bijlage 1, van het Reglement Verkeersregels en Verkeerstekens 1990.

Verkeersborden J20 en J25, gezien vanuit de rijrichting van de personenauto

Naar het oordeel van de rechtbank geven de door de gemeente geplaatste waarschuwborden J20 en J25 tegen slijpgevaar en opspattende stenen al voldoende waarschuwing dat de snelheid gematigd moet worden<sup>[11]</sup>. Door [verzoeker] is niet gesteld en ook op andere wijze is de rechtbank niet gebleken dat pas bij matiging van de snelheid tot 30 km/uur ter plaatse sprake zou zijn van een veilige situatie. Dit terwijl de door de politie uitgevoerde rijproef een indicatie is dat matiging tot 50 km/uur voldoende zou zijn om na het aanbrengen van de splitlaag veilig over de Kloosterdreef te kunnen rijden. Omdat de gemeente borden heeft aangebracht die volgens de rechtbank een voldoende waarschuwing inhouden en impliceren dat de snelheid gematigd moet worden, is geen sprake van een opstal die niet aan de daaraan te stellen eisen voldoet als bedoeld in artikel 6:174 BW.

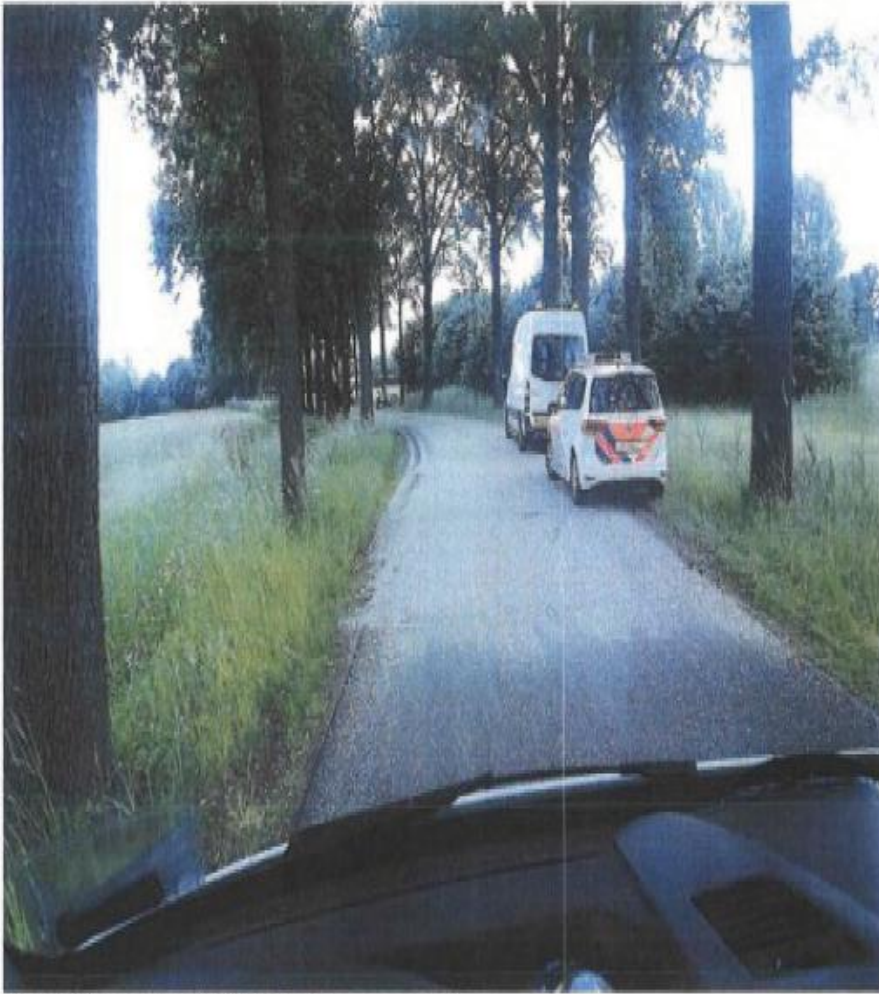
In de bochten kan het zicht enigszins belemmerd worden door de coulisse vorming van de bomen.

Zicht gezien vanuit de rijrichting van de personenauto.

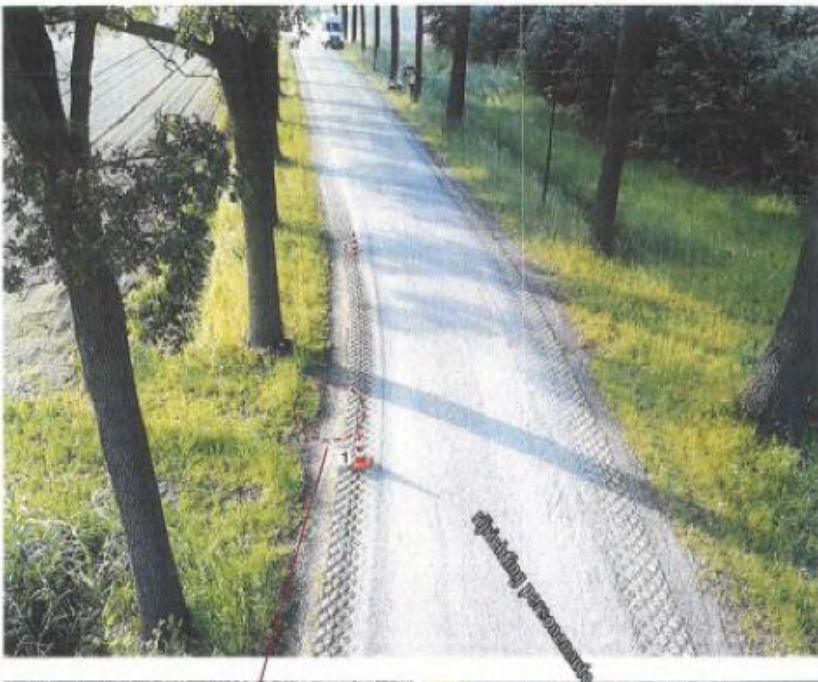
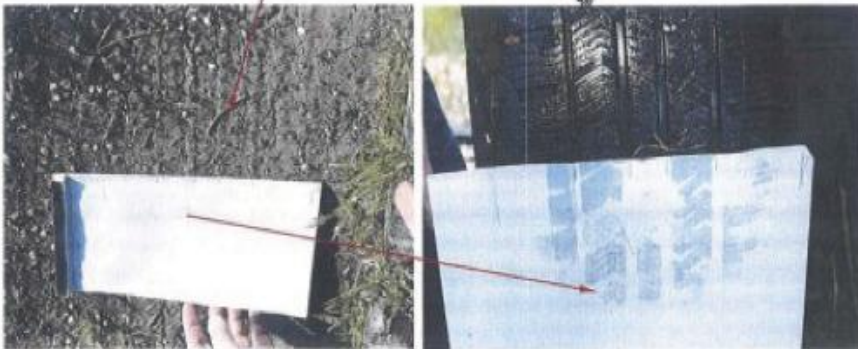
In de (2e) bocht naar links troffen we in de linker zand-grasberm een recent rol-/bandenspoor aan. Uit onderzoek bleek dat het aangetroffen rol-/bandenspoor qua hoofd profilering en qua afmetingen overeen kwamen met de banden die op de personenauto lagen. Het begin van het rol-/bandenspoor is met een pion en label 1 aangegeven. Het einde van het rol-/bandenspoor is met een pion en label 2 aangegeven.

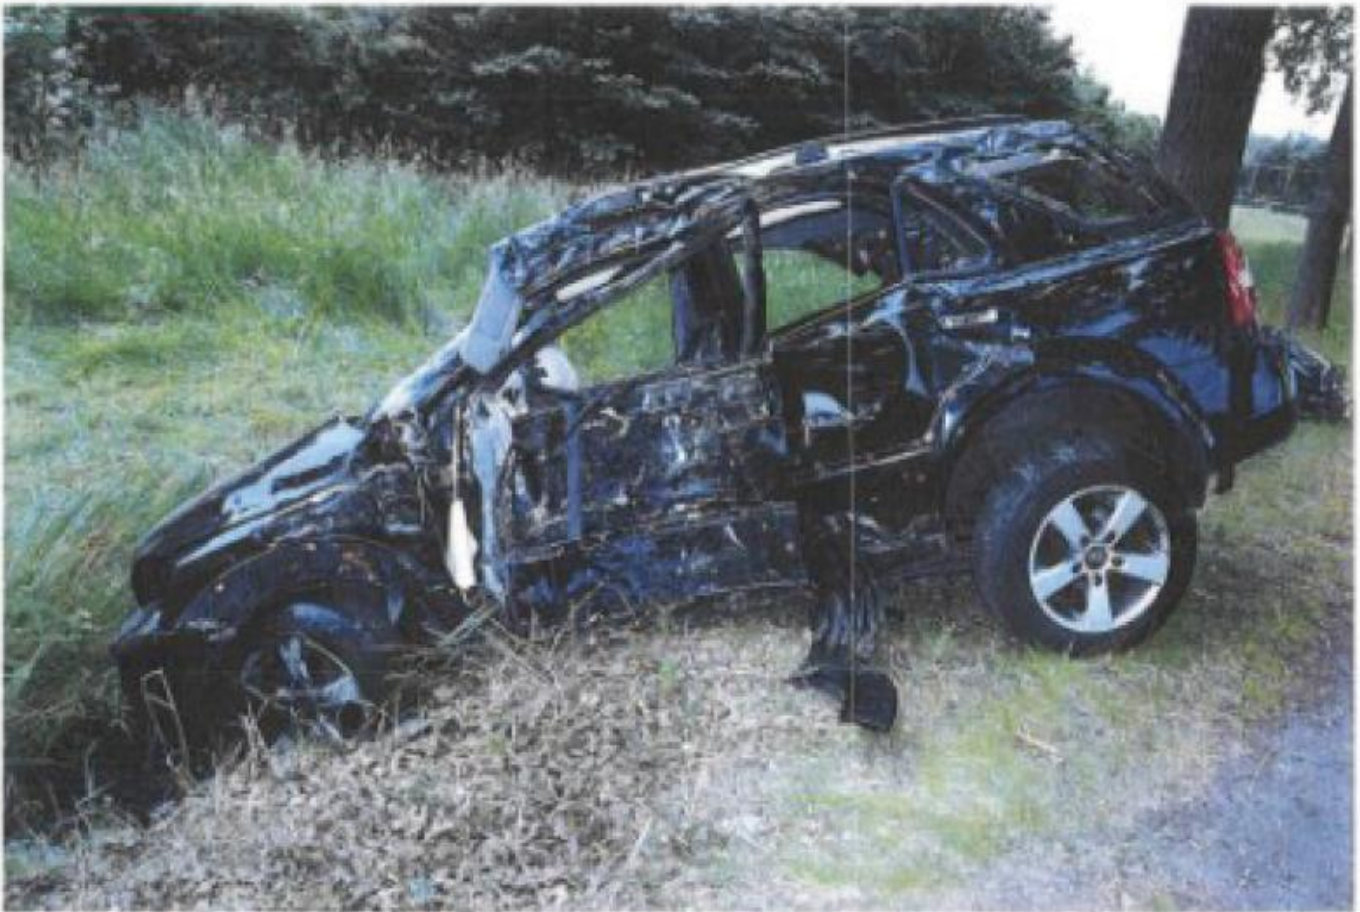
De personenauto botste met de linkerzijde tegen de boom die in de rechter zand-/grasberm stond.

Door de impact van de botsing met de boom kwam de personenauto tot stilstand in de rechter sloot. In verband met de hulpverlening van de bestuurster van de personenauto, had de brandweer het dak van de personenauto verwijderd. Op de autogordel / gesp bestemd voor de bestuurster van de personenauto troffen we recente schroeiplekken aan. Hieruit kon worden geconcludeerd dat de bestuurster ten tijde van de botsing de autogordel droeg.
